**Die Romanischen Dorfkirchen des Magdeburger Landes  
Untersuchungen einer Bauform des 12. und 13. Jahrhunderts**

Inaugural-Dissertation

Bonn 2006

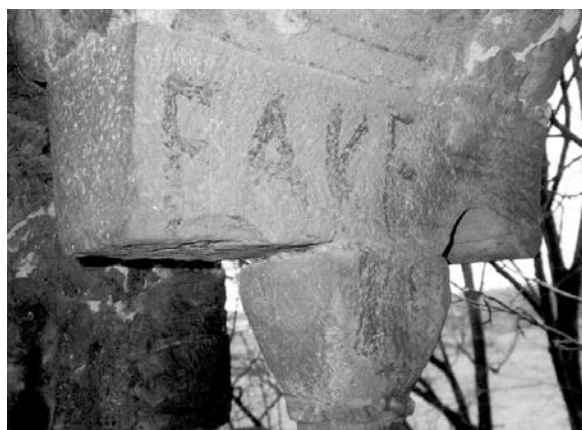
**Abb. 14** Gottesgnaden, St. Maria und Johannes d. Ev., Kämpfer und Kapitell der nördlichen Schallarkade der Westseite

Dieser Schmuck, der im Vergleich zu den sehr aufwendig mit Bauornamentik versehenen Stiftsgebäuden eher schlicht ist, beschränkt sich auf das Nötigste. Die Schild- und Würfelkapitelle der sechs Säulen der Schallarkaden sind unterschiedlich gestaltet. Nur das Schildkapitell der Nordseite ist mit einem Perlstabornament geschmückt, während die anderen unverziert sind. Diese Betonung der Nordseite als „Schauseite“ dürfte sich durch die Lage der Kirche zur Klostermauer erklären, deren Tor sich

nordwestlich der Kirche befand<sup>72</sup>. Die Bescheidenheit in den Klangarkaden zeigt sich auch daran, daß hier auf Säulenbasen verzichtet wurde und die Stützen auf einfachen Postamenten ruhen. Hinzu kommt, daß die Sattelkämpfer nur außen mit Kehle und Rundstab versehen sind, während ihre der Glockenstube zugewandte Seite völlig unbearbeitet ist (Abb. 14). Diese Zurückhaltung im Bauschmuck bedeutet jedoch keineswegs einen geringen Bauanspruch, was sich schon daran zeigt, daß der Erzbischof die Kirche persönlich weihte. Hier verdeutlicht sich eine vielmehr in der gesamten Dorfkirchenarchitektur der Region spürbare Bauauffassung, die vor allem durch die Errichtung eines mehr oder weniger großen Steinbaus beeindruckt. In *Gottesgnaden* war dieser Bau zudem mit einem mächtigen Westquerturm mit gekuppelten Schallarkaden versehen und dadurch gegenüber den meisten anderen Kirchen der Region ausgezeichnet, deren Schallöffnungen von einfachen Rundbögen gebildet werden.

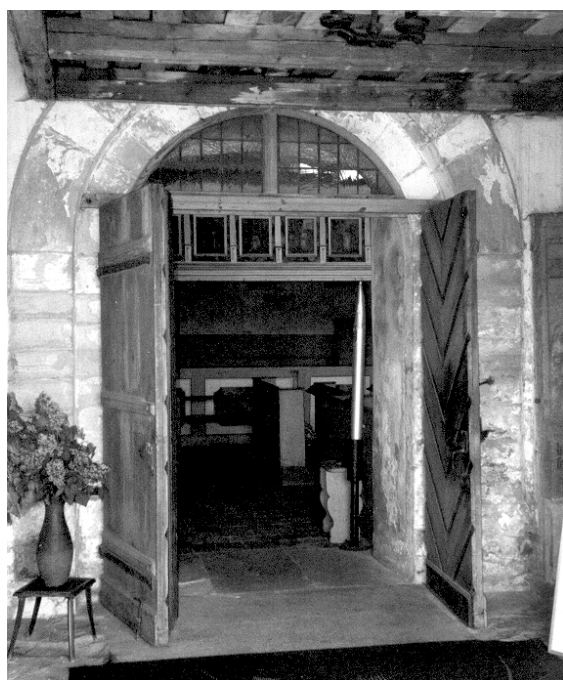
**Abb.15** Niederndodeleben, St. Peter und Paul, Stufenportal in der Schiffs-südwand

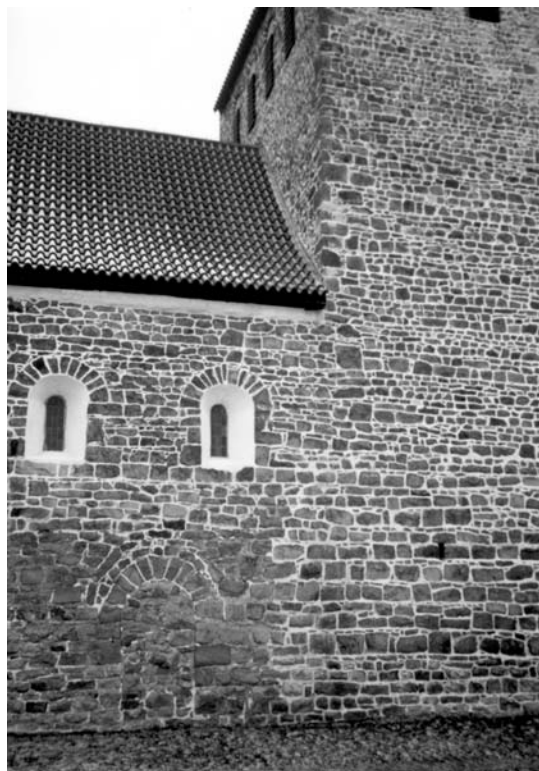
**Abb. 17,** Plötzky, St. Maria und Maria Magdalena, Nordseite

Die durchlaufende Mauerschichtung endet erst an der modern überarbeiteten Mauerkrone des Schiffes (Abb. 17). An dieser Stelle, an der sich der Turm auf dem Baukörper erhebt, setzt auch dessen östliche Eckquaderung ein, welche sich auf der Westseite über seine ganze Höhe erstreckt. Der somit hier feststehende, zeitgleiche Bau von Turm und Schiff ist nur dann möglich, wenn finanzielle Mittel und die Verfügbarkeit von Baufachleuten kontinuierlich gewährleistet sind.

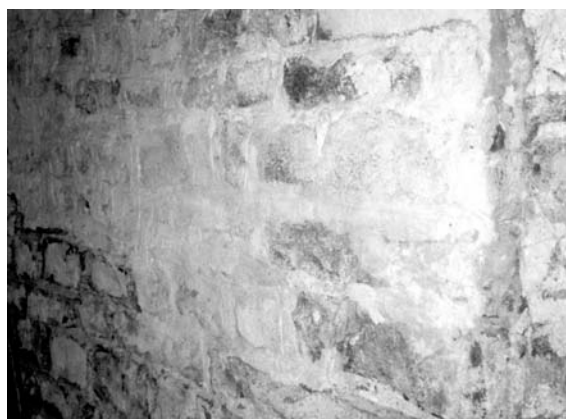
**Abb. 19** Gutenswegen, St. Katharina,  
romanischer Putz im Kirchenschiff  
an der Ostwand des Turmees

bauzeitliche Fugenputz mit Quaderritzung erhalten, der sich auch im Schiff an der Turmostwand befindet. An der Stelle, an der die zu ergänzende Nordwand des Mittelschiffs an den Turm anschloß, ist der romanische Putz weitgehend ungestört (Abb.19). Dieser Befund zeigt, daß der Turm als separates Bauteil errichtet, einheitlich verputzt und mit der Fugenritzung versehen wurde, bevor man, wohl nicht sehr viel später, das Schiff anfügte. Dieser Bauverlauf macht einen Vorgängerbau wahrscheinlich, der während der Turmbauarbeiten liturgisch genutzt und später von einem neuen Schiff ersetzt wurde (s.o.).

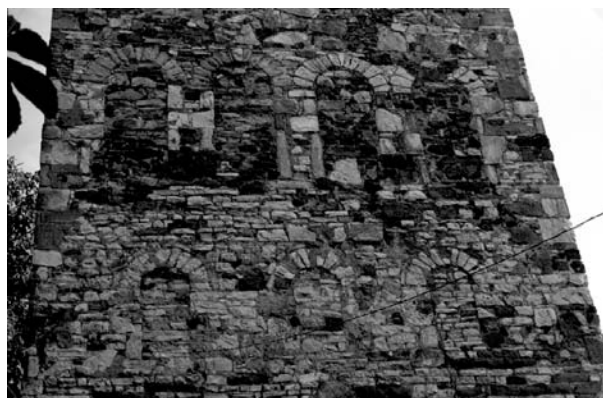
**Abb. 20** Klein-Ottersleben, St. Johann  
d. T., romanische Schallarkaden in  
der Turmwestwand, Turmbau M.  
12. Jh., Turmerhöhung M. 13. Jh.

Diese These läßt sich auch durch Baubefunde belegen. So finden sich bei einigen Kirchen Turmerhöhungen, die schon in romanischer Zeit durchgeführt worden sind (Abb. 20 und 21).

Diese Tatsache kann nicht konstruktiv begründet werden, da das jetzt vermauerte vorherige Schallgeschoß als Unterbau der Turmerhöhung genutzt wurde, also statisch stabil war. Da auch das Kirchenschiff unverändert erhalten blieb, ist in diesen Fällen wohl ausschließlich der Konkurrenzgedanke für die Baumaßnahme verantwortlich zu machen.

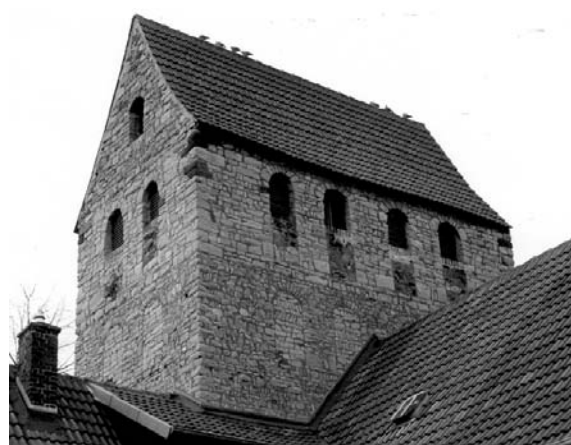
**Abb. 21** Hakenstedt, St. Maria, Südostecke  
des Turmes, Turmbau 12. Jh.,  
Turmerhöhung M. 13. Jh.

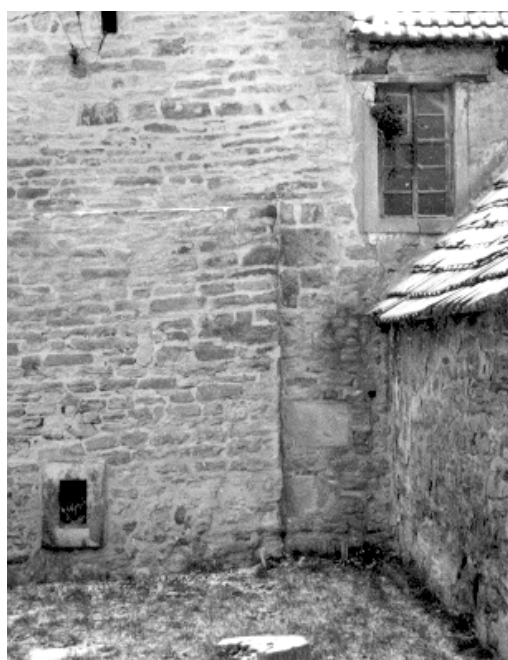
**Abb. 25** Sohlen, St. Egidius, Baunaht zwischen Turm und Schiff, Süden

Schiffes befindet sich im Süden zwischen Vorhalle und Turm (Abb. 25). Hier ist eine Eckquaderung erkennbar, die bis in die Höhe des gestuften Turmuntergeschosses zu verfolgen ist. Über dem Rücksprung ist

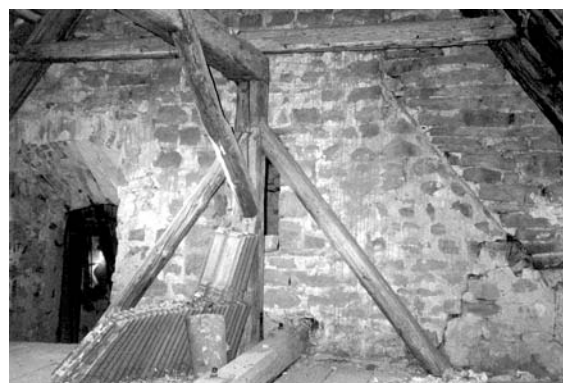
**Abb. 26** Sohlen, St. Egidius, vermauerter Giebel in der Turmostwand

das Mauerwerk des Turmes einheitlich. Im Dachstuhl des Langhauses ist in der Turmostwand deutlich der Giebel der einstigen Westwand des Schiffes zu erkennen, die noch den ursprünglichen Putz mit Fugenritzung aufweist (Abb. 26). Den oberen Abschluss dieses Giebels bildet eine aus dessen Schrägen aufsteigende, hochrechteckige Wandzone, die in Steinmaterial, Mauerweise und Verputz gleichartig ist und somit zur ursprünglichen Westwand gehört. Derartige Giebelaufbauten, die einen kleinen hölzernen Turm stützen, finden sich im Untersuchungsgebiet ansonsten nur im rechtselbischen Raum. An diesem Bauwerk wurde also offensichtlich die schon stehende Westwand des Langhauses als östliche Turmmauer benutzt.

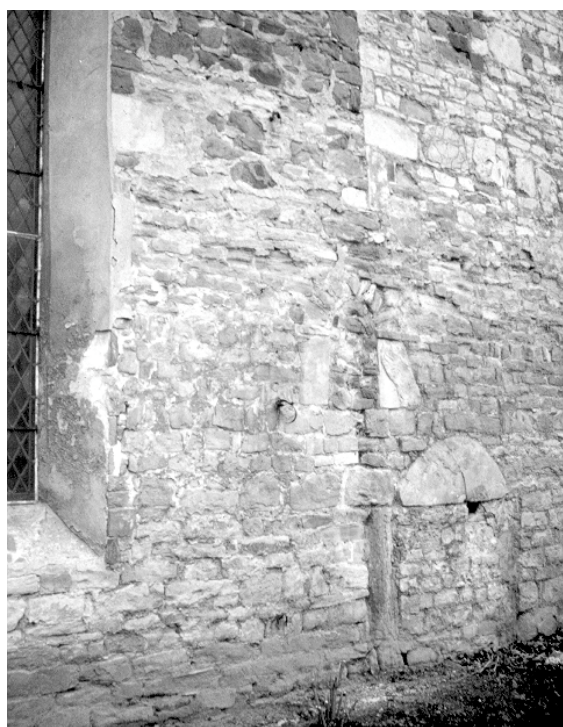
**Abb. 28** Klein-Ottersleben, St. Johann  
d. T., Nordwand mit vermauertem  
Portal und Fenster

romanischer Zeit erhöht wurde (s.o.), besteht aus Bruchstein und ist entsprechend uneinheitlich. Der Wandverband des Langhauses ist bis auf dessen unteren Nordwestteil gleichartig und besteht aus nicht lagerhaft geschichtetem rotem Sandstein. In diesem nordwestlichen Abschnitt des Schiffes und der unteren Nordwand des Turmes, die einheitliches Mauerwerk aufweisen, finden sich zwei vermauerte Rundbogenfenster sowie ein ebenfalls zugesetztes, aus drei Monolithen gebildetes Portal (Abb. 13 und 28). Auch die Süd- und die Westwand des Turmuntergeschosses, in welcher sich ein Dreiecksgiebel abzeichnet (Abb. 29), entsprechen in Material und Technik diesem nördlichen Mauerteil. Über diesen offensichtlich zeitgleichen Wandbereichen erhebt sich, durch eine deutliche Baunaht getrennt, der Turm, dessen rundbogige Schallöffnungen vermauert sind und der sich durch unterschiedliches Steinmaterial von der folgenden ersten Turmerhöhung mit deren ebenfalls vermauerten Rundbögen abhebt (Abb. 20). Der Baubefund erweist für die Kirche einen Einbau des Turmes in den Westteil des Langhauses (Abb. 30).

Eindeutige Hinweise dafür sind die Baunähte im Mauerwerk, die durch den Einbau bedingte Vermauerung des ursprünglichen Nordportales, die auffallend dünnen Turmmauern und die Tatsache, daß die Turmostwand in ihrem Unterteil nicht im Verband zu den übrigen Mauern steht. Im Zuge einer vor kurzem abgeschlossenen Renovierung, bei der der Bau verputzt wurde, fanden auch Ausschachtungsarbeiten an der Nordwand statt, bei denen im Fundamentbereich eine Baufrage gefunden wurde, die die Länge des ersten Kirchenschiffes von 9,85 m belegt. Der Einbau des Turmes in das

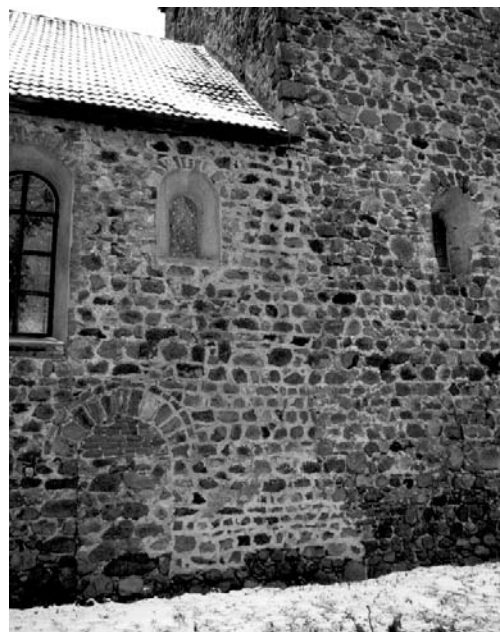
**Abb. 33** Hohenziatz, St. Stephanus,  
Nordwand von Turm und Schiff

Es handelt sich um eine flachgedeckte Saalkirche mit Westquerturm von Schiffsbreite, eingezogenem annähernd quadratischem Chor und halbrunder Apsis (Abb. 31), die in der zweiten Hälfte des 12. Jahrhunderts errichtet wurde. Der Turm hat eine Grundfläche von 10,20 x 6,25 m und eine Wandstärke von 1,20 m bzw. 1,45 m (nur im Osten). Daß der Turmbau nicht der ersten Bauphase angehört, zeigt sich an dem Dreiecksgiebel, der sich in der heutigen Turmwestwand deutlich abzeichnet und auf dem ehemals das Satteldach des Schiffes aufruhte (Abb. 32). Der Turm war jedoch schon in der ursprünglichen Planung vorgesehen, was sich an der Durchfensterung der Nordwand von Turm und Schiff ablesen läßt. Hier befinden sich vier in regelmäßigen Abständen angeordnete, romanische Rundbogenfenster im Schiff, die zum Teil in späterer Zeit verändert wurden. Ein gleichartiges, ebenfalls zum Ursprungsbau gehörendes fünftes Fenster findet sich auf fast gleicher Höhe in der heutigen Turmnordwand (Abb. 33), die vor der Errichtung des Turmes den

Westbereich des Schiffes bildete. Es ist jedoch festzustellen, daß die Anordnung dieses Fensters nicht denen der Schiffswand entspricht. Während diese nämlich einen etwa gleichmäßigen Abstand von ca. 1,80 – 2,00 m hatten, ist das Turmfenster ca. 4,00 m vom heutigen westlichen Schiffsfenster entfernt. Dieser Umstand erklärt sich aus der Tatsache, daß schon während der ersten romanischen Bauperiode zwischen diesen beiden Fenstern die

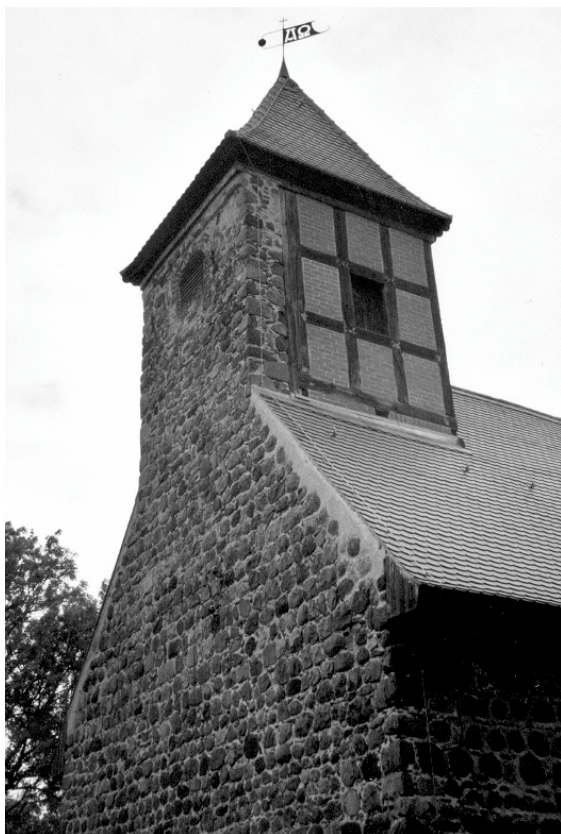
**Abb. 34** Stresow, ev. Kirche, Giebelturm

Ein weiterer Aspekt des Turmbaus sind die romanischen Giebeltürme. Bei einer Bestandsaufnahme zeigt sich nämlich der auffallende Befund, daß deren Vorkommen fast ausschließlich auf den rechtselbischen Raum beschränkt ist. Diese Türme bestehen aus der nach oben hochrechteckig verlängerten Schiffswestwand und einem sich daran anlehnenden Fachwerk- oder Holzkörper, in dem die Glocken angebracht waren und der bei allen Kirchen heute erneuert ist (Abb. 34). Daß diese hölzernen Turmteile jedoch auch auf romanische Vorgänger zurückgehen, beweisen zwei Baubefunde. In *Zeddenick* hat ehemals ein solcher Giebelturm bestanden. Hier wurde zu Beginn des 13. Jahrhunderts ein Querturm

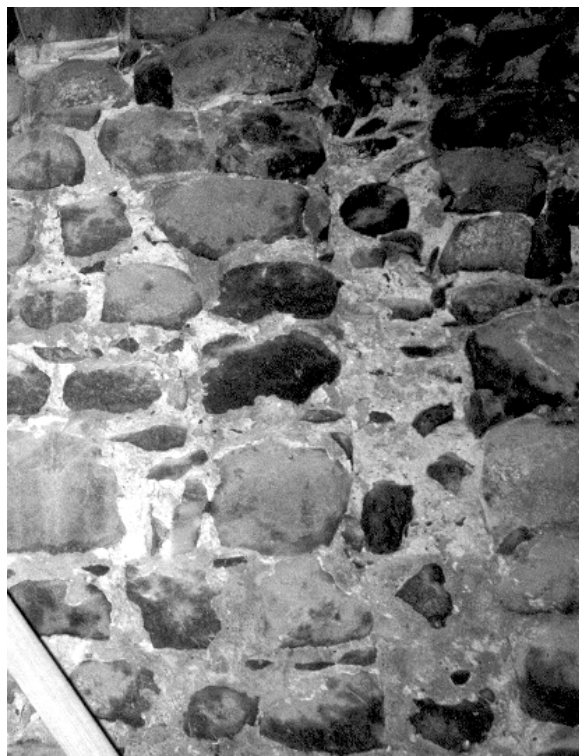
**Abb. 35** Zeddenick, St. Elisabeth, Abdruck eines Balkens des ehemaligen Giebelturms

in den Westteil des Schiffes eingebaut und dabei der gesamte Westgiebel mitsamt dessen ehemaliger Turmwand in die Westwand des neuen Bauteils mit einbezogen. Im Innenraum des heutigen Turmes zeigen sich nun im Bereich der ehemaligen Westmauer des Giebelturmes deutliche, längliche Vertiefungen, die das Balkenwerk der ehemaligen Fachwerk- oder Holzwände des Turmaufbaus aufgenommen haben (Abb. 35). Ein gleichartiger Befund ist auch in *Dalchau* zu finden, wo bei der Erneuerung des Fachwerks alle alten Hölzer entfernt wurden und so die tiefen Balkenabdrücke in der inneren Turmwestwand sichtbar wurden (Abb. 36).

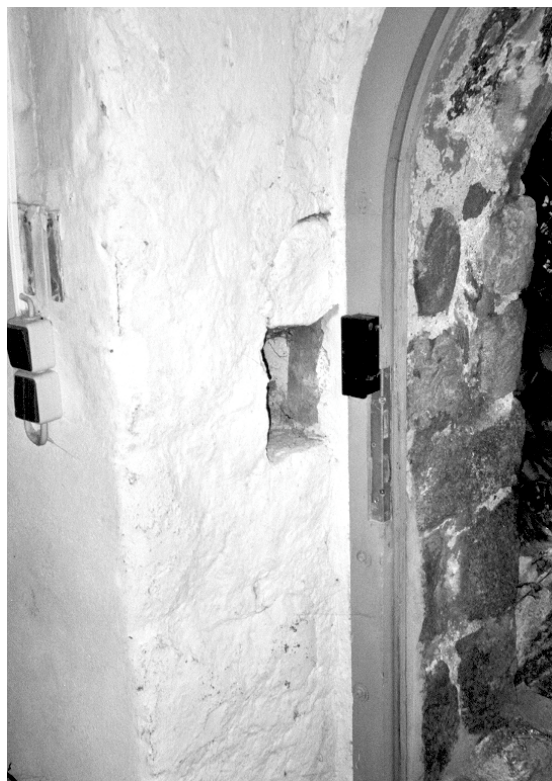
**Abb 37** Stresow, ev. Kirche, Südportal  
mit Riegelloch

konnten mit Querriegeln verschlossen und so gegen ein feindliches Eindringen gesichert werden (Abb. 37). Schließlich war die Kirche, als oft einziges steinernes Gebäude des Ortes, relativ feuersicher.

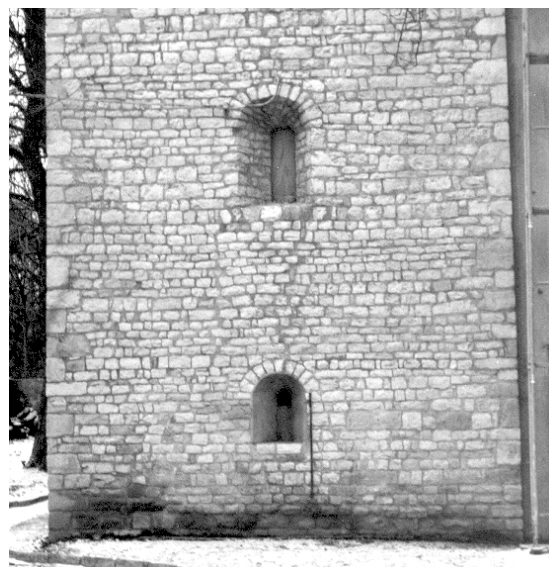
**Abb. 44** Langenweddingen, St. Georg  
Turmunterteil, Norden

In *Langenweddingen* ist nur der Turm, der durch seine sehr sorgfältige Mauerweise auffällt, sicher in romanische Zeit zu datieren (vermutlich 12. Jahrhundert). Die Turmostwand, die sich im Erdgeschoß durch eine zum Teil vermauerte Doppelarkade öffnete, ist auf der zu vermutenden Höhe der ehemaligen Emporenöffnungen beidseitig verputzt bzw. durch spätere Orgeleinbauten verstellt. Dadurch ist hier die Empore nur durch die Durchfensterung der Turmschmalwände zu belegen, die aus jeweils zwei übereinander angeordneten Rundbogenfenstern im Erd- und Emporengeschoß besteht (Abb. 44). Diese Form der Fensteranordnung findet sich in ähnlicher Gestaltung auch in *Gutenswegen*.

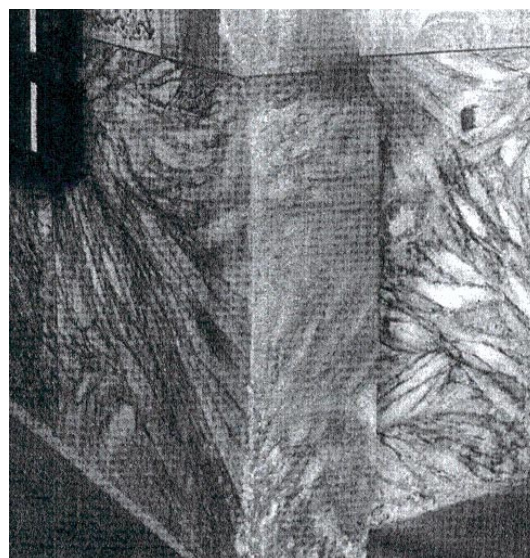
**Abb. 48** Fremdiswalde, ev. Kirche,  
Schrankenrest an der nördlichen  
Triumphbogenlaibung

Chorschranken konnten auch im Raum Meißen in den Kirchen von Fremdiswalde (Abb. 48) und Crossen nachgewiesen werden<sup>110</sup>. Die Maße dieser Anlagen stimmen mit denen der Magdeburger Region weitestgehend überein. Daraus ist zu schließen, daß der Altarraum als „heiliger Bezirk“ in romanischer Zeit zumindest in der Dorfkirchenarchitektur der sächsisch - niedersächsischen Region abgeschränkt sein konnte. Die Schrankenanlagen waren sicher weiter verbreitet als heute anhand von Befunden zu belegen ist, da man davon ausgehen muß, daß mit der Einführung der Reformation viele Beispiele restlos entfernt wurden<sup>111</sup>.

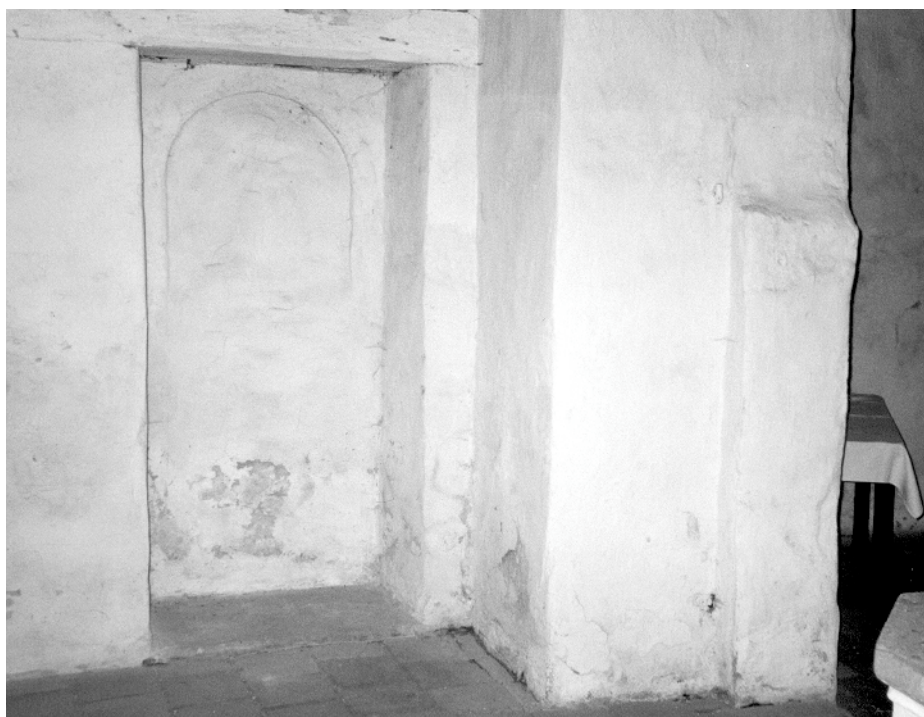
**Abb. 49** Stresow, ev. Kirche, südlicher Schrankenrest im Triumphbogen und vermauerte Priesterpforte in der Chorsüdwand

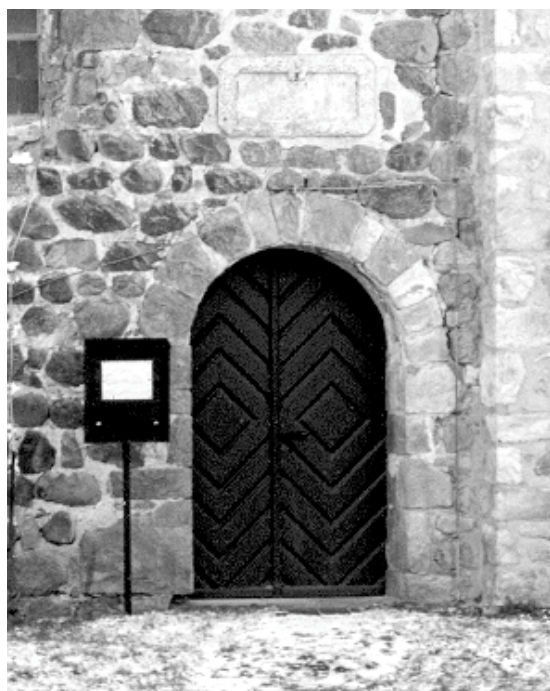
**Abb. 50** Zeddenick, St. Elisabeth,  
Nordportal

Besonders deutlich ist diese Auszeichnung des Haupteingangs in *Zeddenick* (Abb. 50 und 51). Hier liegt die Kirche südlich des Dorfes. Das Nordportal ist durch einen Rundbogen aus sauber zugerichteten und genau gefügten Keilsteinen betont, während das Südportal der Feldseite nur durch einen monolithischen Sturz überspannt wird. Hier wird deutlich, daß nur das Portal der repräsentativen Schauseite mit dem kostspieligen Bogen versehen wurde, während für den zweiten Eingang, übrigens ebenso wie für die Priesterpforte in der Nordwand des Chores, die preiswertere Variante gewählt wurde.

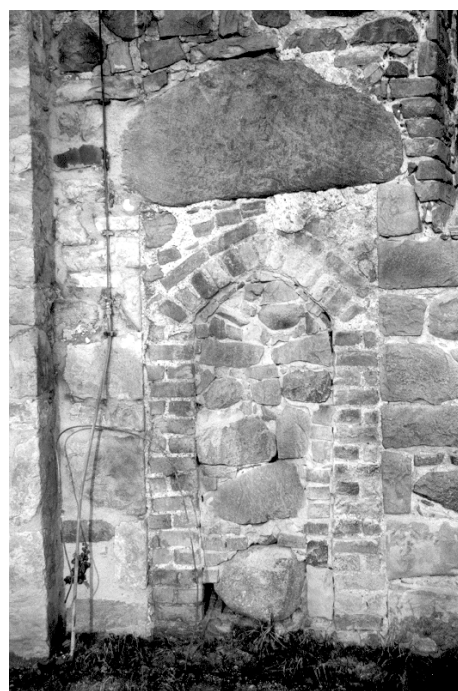
**Abb. 51** Zeddenick, St. Elisabeth,  
vermauertes Südportal

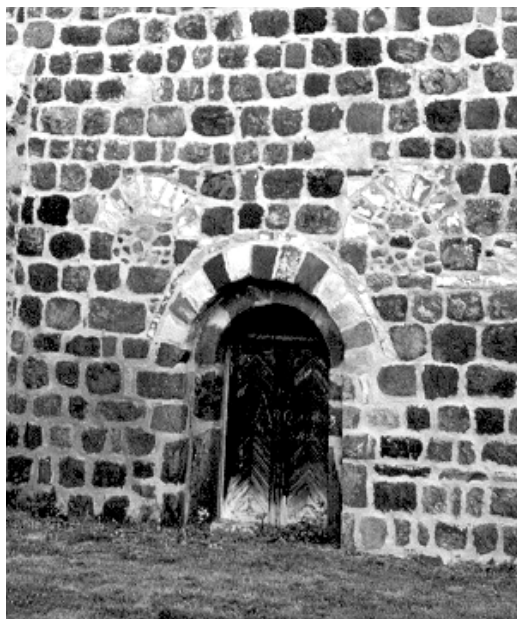
**Abb. 52** Dalchau, St. Anna, Westportal

Das einzige Westportal im Untersuchungsgebiet, das sich in *Dalchau* befindet (Abb.52), zeigt Parallelen zu romanischen Backsteinkirchen des Jerichower Landes auf, wo das gestufte Westportal die Regel ist. Auch die beiden Rundfenster über dem Portal finden sich vereinzelt in dieser Region (Abb. 53). Zudem ist hier die Turmostwand immer mit zwei Rundbogenöffnungen versehen, die seitlich des großen mittleren Rundbogens angebracht sind<sup>117</sup>. Solche Öffnungen finden sich in der Magdeburger Region nur in *Dalchau*.

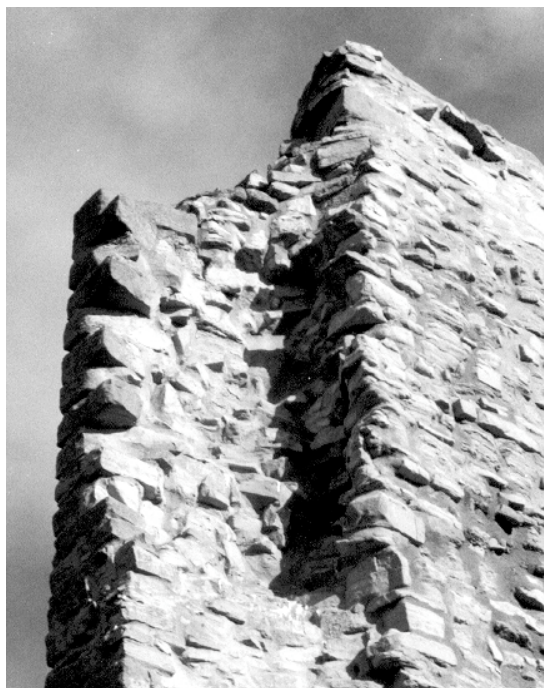
**Abb. 54** Nalpe, Ruine des ehemaligen Kirchenturms, Nordwestecke

Die Dorfkirchen der Magdeburger Region sind ausschließlich in Naturstein errichtet. Dabei erweist sich, daß in aller Regel nur unmittelbar vor Ort bzw. in der näheren Umgebung anstehendes Material verwendet wurde. So ist zum Beispiel für *Plötzky* ein Steinbruch im Dorf nachweisbar. Diese Verwendung von lokalem Material findet sich im gesamten Dorfkirchenbau Deutschlands und ist hauptsächlich ökonomisch bedingt. Hier scheint weniger das Baumaterial an sich der ausschlaggebende Kostenfaktor gewesen zu sein als vielmehr der Transport des Gesteins zur Baustelle. Die allgemein gängige romanische Mauertechnik wurde auch im Dorfkirchenbau des Magdeburger Landes angewendet. Die Mauern der Kirchen bestehen aus Füllmauerwerk, bei dem die innere und äußere Wandschale im Verband aufgeführt und der Zwischenraum mit Steinbruch, kleinerem bzw. unbearbeitetem Gestein und Mörtel gefüllt wurde (Abb. 54).

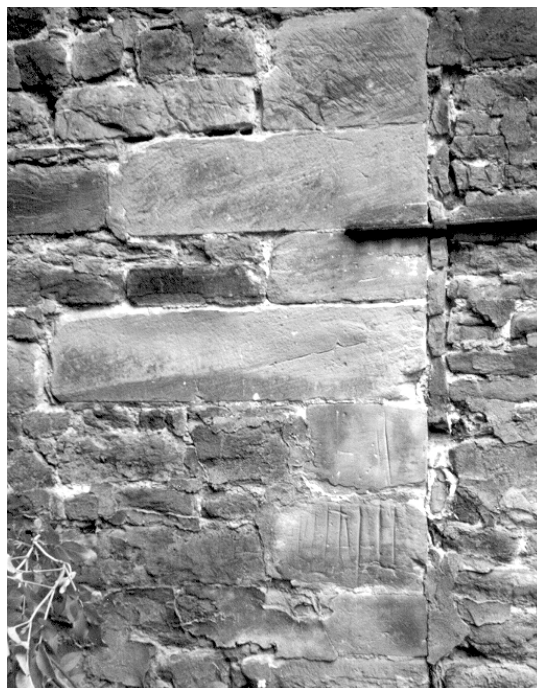
**Abb. 55** Ochtmersleben, St. Michael, ehemalige südliche Eckquaderung des Schiffs aus Sandstein

Bauwerks eingesetzt<sup>120</sup>. So finden sich in *Ackendorf* abwechselnd helle und dunkle Steine im Bogen des Südportals und in *Klein Lübars* sowie in *Ochtmersleben* wurde heller Sandstein für Portalbögen bzw. Fenstereinfassungen und Eckquaderungen verwendet (Abb. 55).

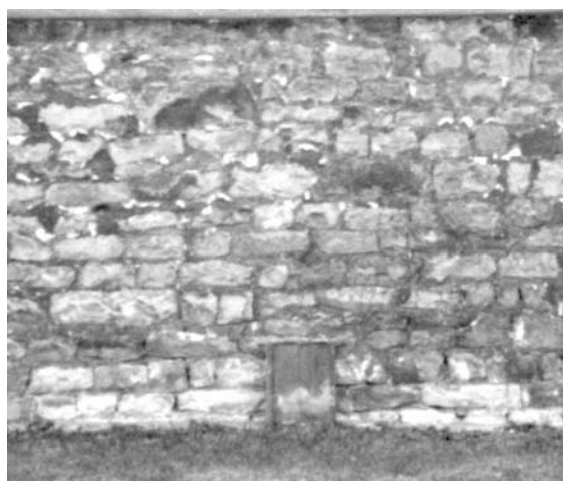
**Abb. 56** Vehlitz, St. Stephanus, Nordwand des Schiffs, Ausschnitt

Der aus Steinbrüchen gewonnene Bruchstein zeichnet sich dadurch aus, daß er meist ohne großen Aufwand in Quaderform gebracht werden konnte (Abb. 56). In der Magdeburger Region bestimmt vor allem die Grauwacke das Baugeschehen, während Kalk- und Sandstein im Gegensatz dazu relativ sparsam verwendet wurden. Gewöhnlich finden sich im Bruchsteinmauerwerk Steinlagen unterschiedlicher Stärke, die darauf hinweisen, daß das Material oft nur grob zugerichtet wurde. Es zeigt sich, daß auch innerhalb eines Bauwerks gezielt verschiedene Bruchsteinarten verwendet werden konnten. Die vom übrigen Baukörper abweichenden Gesteine wurden in aller Regel an besonders auszuzeichnenden Stellen des

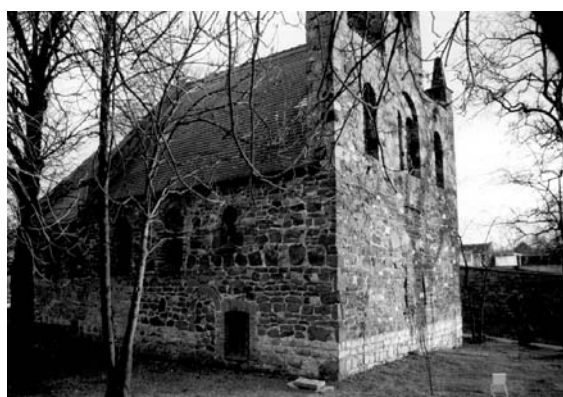
**Abb. 58** Hohenwarthe, ev. Kirche,  
Nordwestansicht

In *Hohenwarthe* zeigt sich durch einen solchen Wechsel aber besonders deutlich, wie die Maurer einen Bau ausführten. Hier findet sich ein mehrfacher Wechsel von Feld- und Bruchstein, der den Bauverlauf von Ost nach West eindeutig bestätigt. Innerhalb des Kirchenschiffes wurde für die unteren Partien des gesamten Baukörpers ein heller Bruchstein verwendet, der sich in allen Wänden bis zu der gleichen Höhe findet und darüber von dunklem Feldstein abgelöst wird (Abb. 58). Dieser Befund belegt also, daß die Handwerker hier in horizontalen Bauabschnitten vorgegangen sind und alle Mauern des Schiffes bis zu einer bestimmten Höhe ausführten, bevor die nächste Bauphase begonnen wurde.

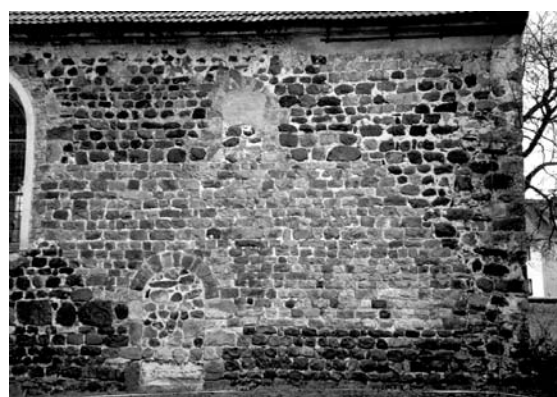
**Abb. 59** Steglitz, St. Petrus, Nordwand  
des Schiffes, Westbereich

Diese Tatsache wird durch den Baubefund in *Steglitz* bestätigt. Hier wird der Feldstein in der Nord- und Südwand des Schiffes vorübergehend durch Bruchstein abgelöst, so daß sich deutlich zu verfolgende horizontale Baunähte erkennen lassen. Von besonderem Interesse ist aber, daß sich dieser Materialwechsel nicht auf die Schiffswestwand erstreckt, welche einheitlich in Feldstein aufgeführt wurde. Die schräg nach Westen abfallenden Baunähte im Westbereich des Schiffes zeigen, daß die Westwand als letzter Teil des Gebäudes ausgeführt wurde (Abb. 59). Eine Erklärung für diesen Bauverlauf wäre z.B., daß im Westen in der ursprünglichen Bauplanung ein Turm vorgesehen war und es sich während der Errichtung des Schiffes abzuzeichnen begann, daß die finanziellen Mittel doch nicht für einen Turmbau reichen würden. Um eine möglichst lange Zeit die Entscheidung für oder gegen einen Turm

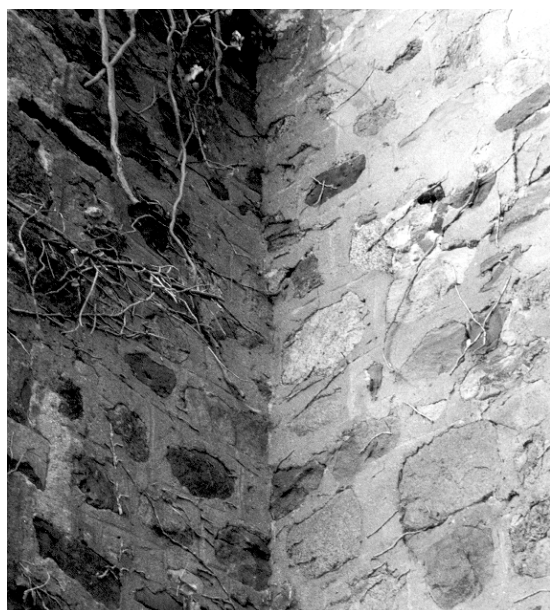
**Abb. 60** Klein Lübars, ev. Kirche,  
Fugenritzung im Winkel zwischen  
Schiff und Chor

Die zu beobachtenden Fugenritzungen wurden offensichtlich während des Mauervorgangs dadurch hergestellt, daß der aus den Fugen quellende Mörtel breit verstrichen und mit der schräggestellten Kelle im gleichen Arbeitsgang mit der Ritzung versehen wurde. Diese Arbeitsweise läßt in aller Regel die Köpfe der Steinquader sichtbar, kann aber auch den ganzen Stein mit Mörtel überziehen und findet sich sowohl beim Bruchstein- als auch beim Feldsteinbau im Mauerwerksverband und an den Bogenrundungen (Abb. 60).

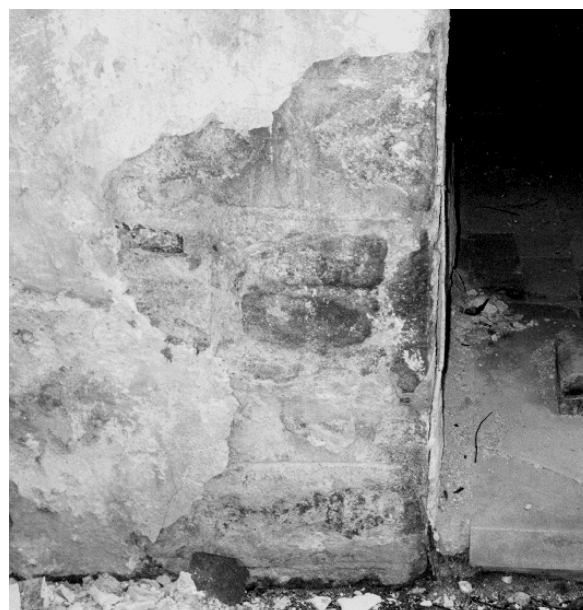
**Abb. 61** Klein Lübars, ev. Kirche,  
Fugenritzung am Triumphbogen,  
nördliche Ostwand des Schiffs

Diese Ritzfugen sind nicht nur am Außenbau, sondern auch im Innenraum von Türmen erhalten. Zudem ist in *Klein Lübars* der Fugenstrich im Kirchenschiff am nördlichen Triumphbogenpfeiler durch eine große Fehlstelle im Flächenputz erkennbar (Abb. 61). Die Technik wurde also auch an den Stellen des Kirchenbaus angewendet, die dem Auge des Betrachters durch spätere Überputzung (Kirchenschiff) bzw. allgemeine Unzugänglichkeit (Turmobergeschosse) verborgen blieben. Daraus ist zu folgern, daß es sich hier in erster Linie um eine handwerkliche Tradition handelt, die von den Maurern weniger gezielt als vielmehr gewohnheitsmäßig durchgeführt wurde<sup>126</sup>.

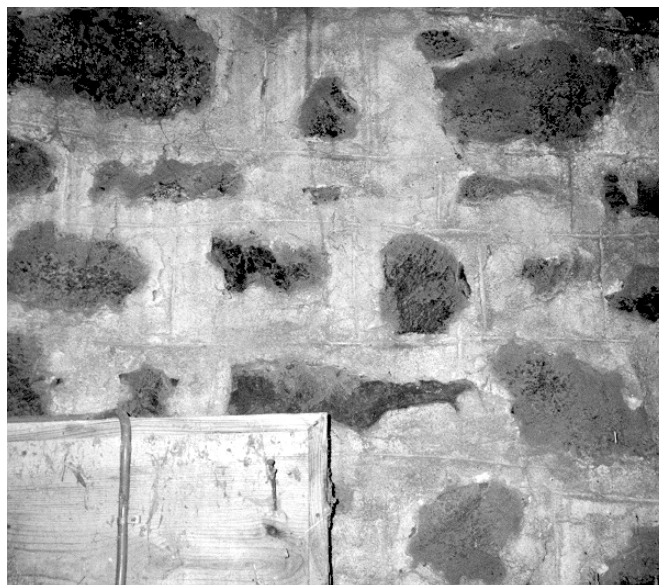
**Abb. 62** Gütter, ev. Kirche, Außenputz der ehemaligen Schiffswestwand im Turm

Zudem kann man anhand von zwei Beispielen in der Region Halle keine allgemeingültigen Schlüsse auf den Magdeburger Dorfkirchenbau ziehen. In diesem Zusammenhang ist aber die ehemalige Schiffswestwand der Kirche von *Gütter* interessant. Die Kirche wurde gegen Ende des 12. Jahrhunderts errichtet und kurze Zeit später mit einem Westquerturm versehen, der auf der Schiffswestwand aufruht. Im Turminnenraum hat sich der ehemalige Außenputz der Westwand des Schiffes mit Fugenritzung großflächig erhalten (Abb. 62).

Es ist wohl kaum davon auszugehen, daß ein ursprünglich eventuell vorhandener Flächenputz später nachträglich restlos entfernt wurde oder in der kurzen Zeit, in der er zum Außenbau gehörte, völlig abwitterte. Hier hat sich also sehr wahrscheinlich die originale romanische Außengestaltung erhalten, die aus einem einfachen Fugenputz besteht.

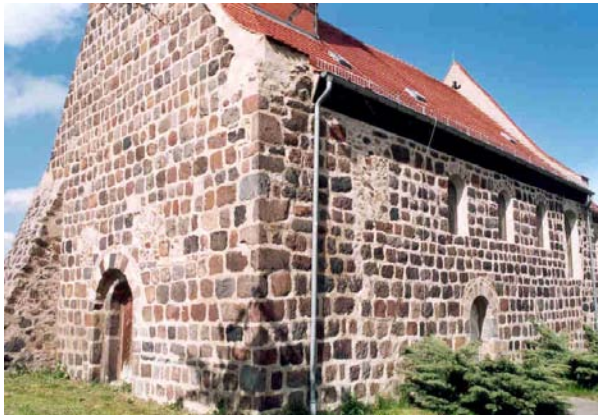
**Abb. 63** Dalchau, St. Anna, Südwestansicht des Schiffs, um 1161

In der Magdeburger Region ist die Zeitstellung nur weniger Kirchen urkundlich zu belegen. Das einzige sicher zu beziehende Weihedatum betrifft Gottesgnaden (1207). Bei Schartau (1156), Dalchau (1161), Pretzien (vor 1187), Lübars (1198), Woltersdorf (vor 1224) und Wörlitz (vor 1233) sind nur Nennungen von Kirchen bzw. Pfarrern im Ort zu verzeichnen. Hier werden allerdings die Datierungen von Dalchau und Lübars durch vergleichbare und sicher datierte Baubefunde bestätigt (s.u.). Das einzige Datierungskriterium, das auf fast alle Bauwerke anzuwenden ist, ist das der Mauerwerksstruktur. Hier zeigt sich, daß die Qualität der Bauausführung im Verlaufe des 13. Jahrhunderts in der Magdeburger Region merklich nachließ. Dieser Befund verdeutlicht sich an der Steinbearbeitung, die das Material nicht mehr quaderhaft zurechtet, sowie der Mauertechnik, welche auf eine saubere Schichtung der Steine zunehmend verzichtet (Abb. 63 und 64).

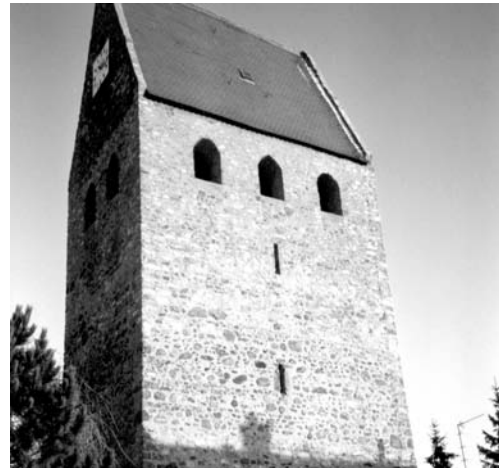
**Abb. 64** Gehrden, St. Nikolaus, Nordwestecke des Turmes, E. 13./A. 14. Jh.

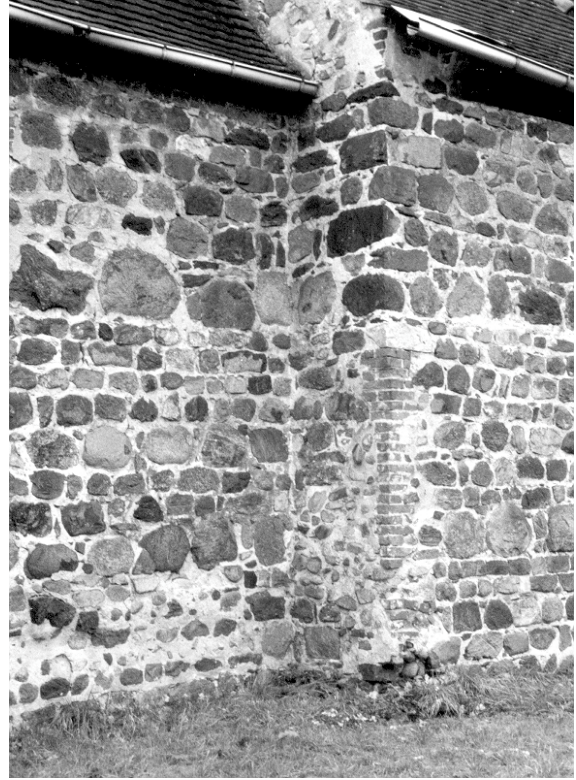
**Abb. 66** Tryppenhna, Winkel zwischen Schiff und Chor, Norden, 4. V. 12. Jh.

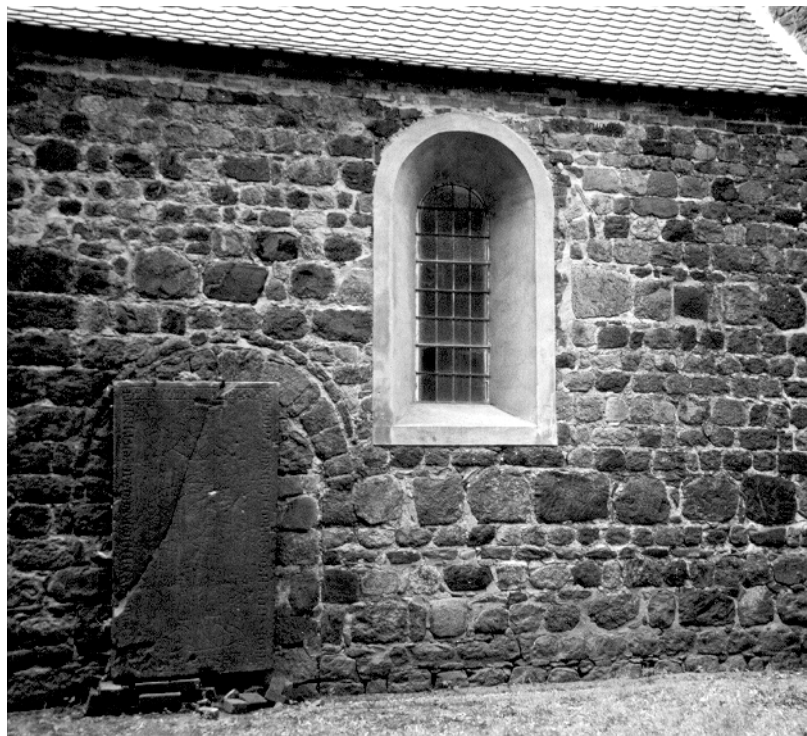
**Abb. 67** Burg, St. Nicolai, nördliches Seitenschiff, Ausschnitt, 1162-1186

Auch eine identische Steinbearbeitung, die sich an Groß- und Kleinbauten findet, kann wichtige Datierungsansätze liefern. So ist die sehr genaue quaderhafte Bearbeitung von Granitgestein im Untersuchungsgebiet nur bei vier Kirchen durchgängig zu beobachten. Neben der Nikolaikirche in Burg (Abb. 67) findet sich dieses Charakteristikum nur noch an der Liebfrauenkirche in Loburg (2. H. - E. 12. Jh.) und an den urkundlich datierten Kirchen in *Dalchau* (1161, Abb. 63 u. 68) und *Lübars* (vor 1198, Abb. 292). Dieses verbindende Element scheint die überlieferte Zeitstellung der beiden Dorfkirchen zu bestätigen.

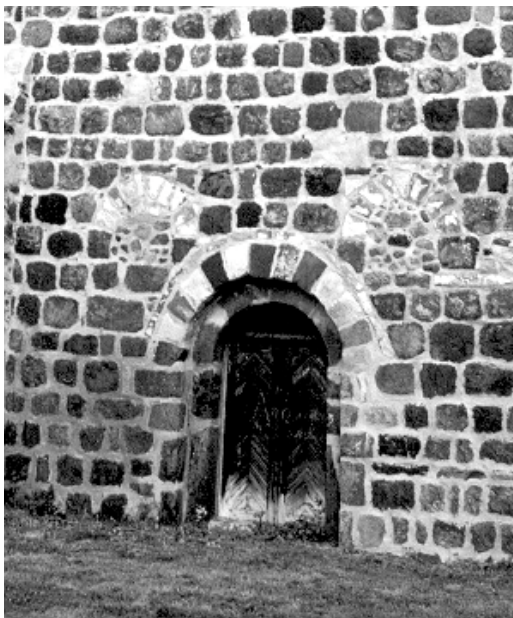
**Abb. 68** Dalchau, St. Anna, Westportal,  
um 1161

Hier finden sich jeweils ein einfach gestuftes Westportal mit Bogenbegleitschicht und je zwei rahmende Rundfenster (Abb. 68 u. 69). Die Übereinstimmung beider Portale ist so groß, daß für *Dalchau* an einer relativ zeitnahen Kopie des nur 6 km entfernten Vorbildes nicht gezweifelt werden kann. Diese These wird zudem noch durch die Tatsache erhärtet, daß es sich in *Dalchau* um das einzige Westportal aller untersuchten Dorfkirchen handelt. Daher ist die überlieferte Datierung 1161 für *Dalchau* glaubhaft.

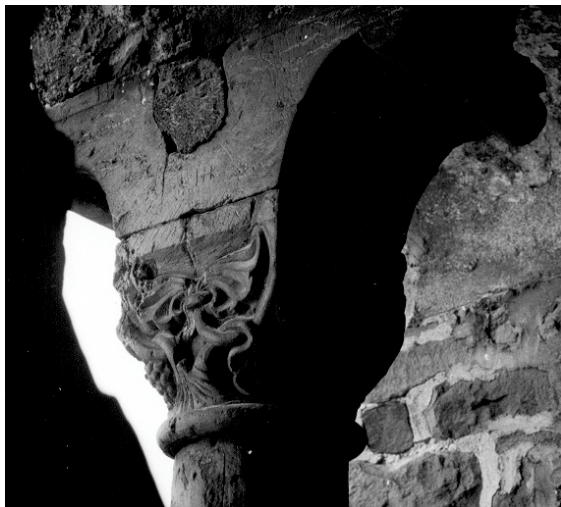
**Abb. 70** Niederndodeleben, St. Peter und Paul, Kapitell in der südlichen Schallöffnung der Ostseite, 4. V. 12. Jh.

So finden sich in den Glockengeschossen der Kirchen der Magdeburger Region zum Teil über einer Säule gekuppelte Schallöffnungen. Bei diesen Kirchen sind die Säulenkapitelle sehr unterschiedlich gestaltet. Während sich z.B. in *Gottesgnaden* (1207) meist unverzierte Würfelkapitelle finden, gehören die Blattkapitelle in *Niederndodeleben* zu den qualitativsten Beispielen ihrer Gattung im Bearbeitungsgebiet (Abb. 70) und dürften von einer bedeutenden regionalen Bauhütte bzw. einem ihrer Werkstattangehörigen geschaffen worden sein. Parallelen zu diesen Blattkapitellen finden sich in Magdeburg am bald nach der Mitte des 12. Jahrhunderts entstandenen Südportal des Liebfrauenklosters<sup>138</sup> (Abb. 71). Am gleichen Bau sind zudem auch die Blattkapitelle der nach 1188 erbauten „Hochsäuligen Kapelle“, die sich im Winkel zwischen Nordquerschiff und Chor befindet, vergleichbar.

Alle Beispiele weisen enge Gemeinsamkeiten in der Gestaltung der Palmetten bzw. des stilisierten Akanthuslaubes auf und zeigen auch in der Steinbearbeitung den gleichen tiefen Kerbschnitt. Es kann deshalb eine Entstehung der Kapitelle in Niederndodeleben wohl im vierten Viertel des 12. Jahrhunderts vermutet werden.

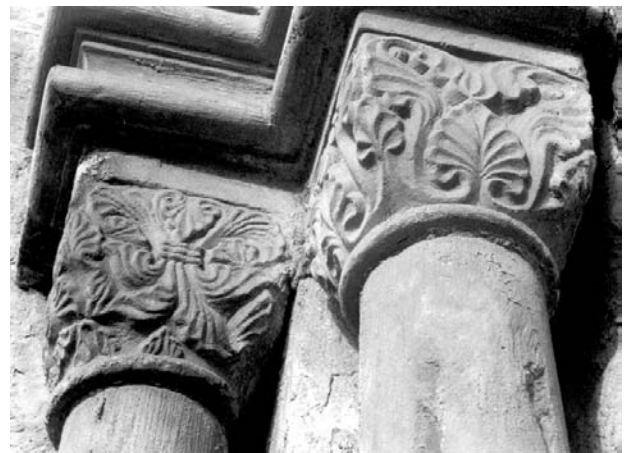
**Abb. 71** Magdeburg, Liebfrauenkloster, westliche Kapitele des Südportals, M. 12. Jh.

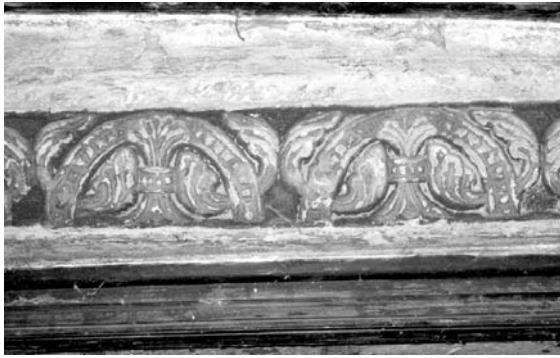
**Abb. 72** Gutenswegen, St. Katharina,  
Kämpfer aus einem Emporenbogen,  
3. Viertel 12. Jh.

Ornamentierte Kämpfer sind im Dorfkirchenbau der Magdeburger Region nur sehr selten zu beobachten. Das qualitativste Beispiel dieser Form von Bauornamentik findet sich in den Stuckkämpfern der Emporenöffnungen von *Gutenswegen* (Abb. 72). Hier sind drei Exemplare erhalten, deren unterschiedlich gestalteter Blattschmuck in seinen Einzelformen der Bauzier zweier benachbarter ehem. Benediktiner-Klosterkirchen gleicht und so vielleicht noch in das dritte Viertel des 12. Jahrhunderts datiert werden können. So finden sich in Groß Ammensleben im um 1170 entstandenen westlichen Südportal (Abb. 73) ebenso verwandte Formen (z.B. das diamantierte Perlband) wie bei den Kämpfern der Vierungspfeiler in Hillersleben (nach 1179).

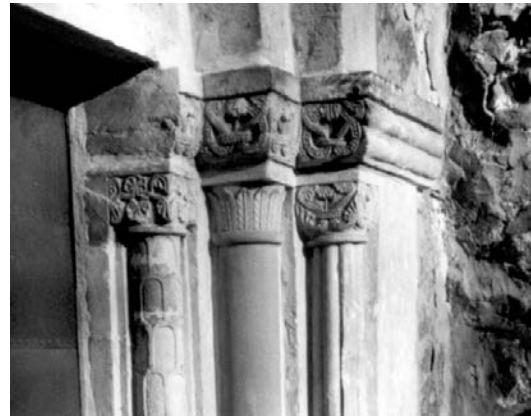
**Abb. 73** Groß Ammensleben, St. Peter und  
Paul, östliche Kapitellzone des  
Südportals, um 1170

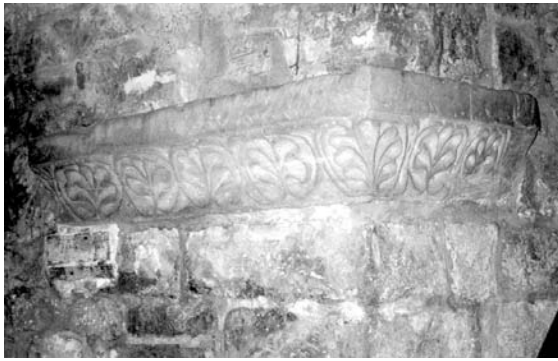
**Abb. 74** Borne, St. Magareta, nördlicher  
Kämpfer des Turmbogens,  
um M. 12. Jh.

Ebenfalls mit Groß Ammensleben kann der Palmettenschmuck des Nordkämpfers im Turmbogen zu *Borne* (Abb. 74) verglichen werden. Die gleichen Zierformen finden sich in der Benediktiner-Klosterkirche an den Kämpfern der Langhauspfeiler, die um 1140 entstanden sind (Abb. 75). Das Ornament in *Borne*, das in der Gestaltung und Ausführung (tiefer Kerbschnitt) nahezu identisch ist, dürfte daher spätestens bald nach der Mitte des 12. Jahrhunderts geschaffen worden sein.

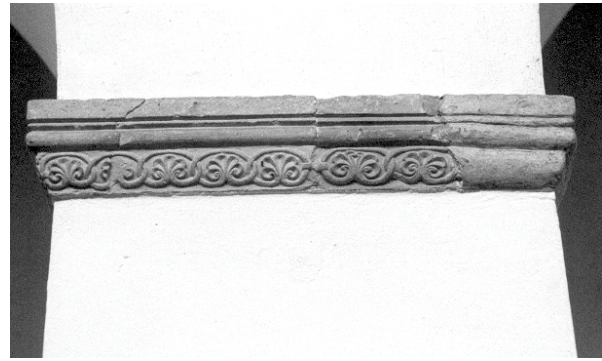
**Abb. 75** Groß Ammensleben, St. Peter und  
Paul, Kämpfer eines Langhaus-  
pfeilers, um 1140

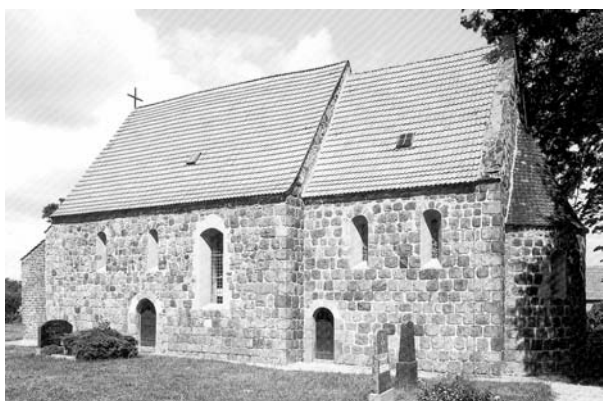
**Abb. 88** Preußnitz, ev. Kirche, Südansicht

Der östlich der Elbe gelegene Gebirgszug des Fläming, der sich an der Landesgrenze Sachsen-Anhalts und Brandenburgs zwischen Jüterbog und Ziesar entlangzieht, weist einen sehr reichen romanischen Dorfkirchenbestand auf, der in aller Regel durch den in dieser Region anstehenden eiszeitlichen Feldstein bestimmt ist. Hier finden sich in diesem Baumaterial die wohl besten handwerklichen Leistungen im romanischen Dorfkirchenbau Deutschlands. So ist zum Beispiel die Quaderbearbeitung der im frühen 13. Jahrhundert entstandenen Kirchen von Kaltenborn, Lüsse und Preußnitz (Abb. 88) im Magdeburger Raum nur in *Dalchau* (Abb. 89) zu finden, kann aber ansonsten nicht beobachtet werden.

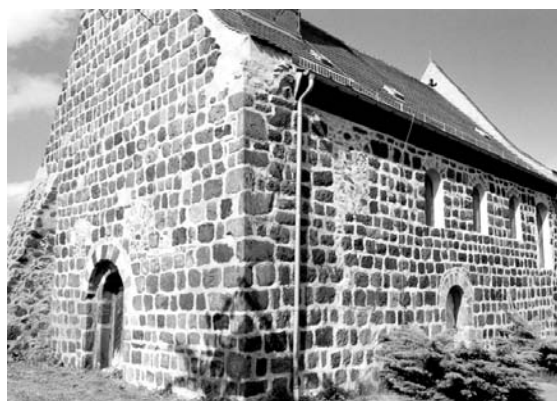
**Abb. 89** Dalchau, St. Anna, Südwestansicht

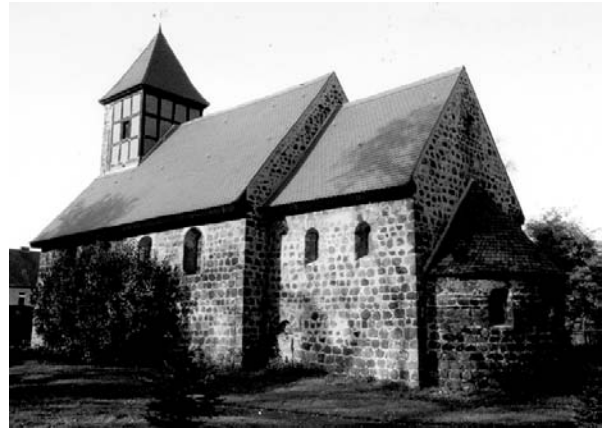
**Abb. 91** Stresow, ev. Kirche, Südost-  
ansicht

Im Fläming finden sich ebenfalls eine große Anzahl von romanischen Giebelturmkirchen, die in ihrem Aufbau und ihrer zeitlichen Entstehung denen des Untersuchungsgebietes entsprechen. Diese Gemeinsamkeiten zeigen besonders deutlich die beiden Kirchen von Ragösen (Abb. 90) und *Stresow* (Abb. 91). Es handelt sich hier also um eine weit verbreitete Bauform.

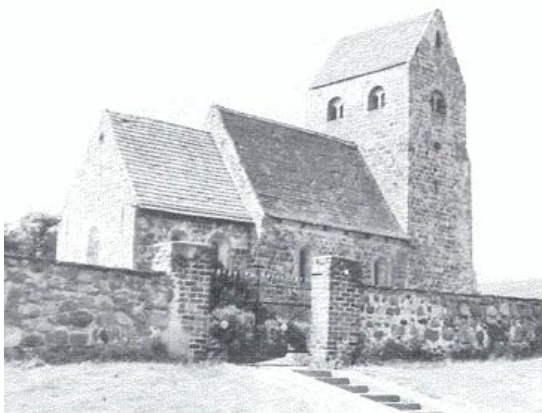
**Abb. 92** Möllenbeck, ev. Kirche, Nordost-  
ansicht

Neben dem auch hier anzutreffenden Giebelturm ist vor allem das sehr häufige Auftreten des Grundrisses aus Schiff und Chor ohne Apsis auffällig. In der Altmark tritt zu diesem Grundriß meist ein Turm hinzu, wie z.B. in Altensalzwedel, Felssau und Möllenbeck (Abb. 92). Solche Anlagen finden sich im Arbeitsgebiet nur in *Wahlitz* und *Lostau* (Abb. 93) und könnten folglich auch Rezeptionen einer altmärkischen Bauform sein.

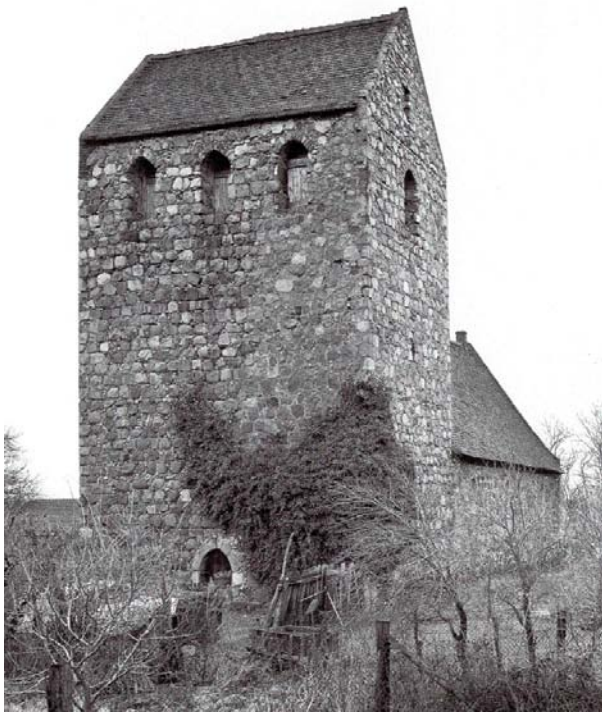
**Abb. 94** Holzhausen, ev. Kirche, Nord-  
westansicht

Hier ist besonders bemerkenswert, daß in der zweiten Hälfte des 13. Jahrhunderts der sehr saubere Feldsteinbau, der zu dieser Zeit in der Magdeburger Region nicht mehr vorkommt, noch öfters zu finden ist. Besonders eindrucksvoll ist diese Mauertechnik an den Dorfkirchen von Drewen und Holzhausen (Abb. 94) zu beobachten, deren Türme eine handwerkliche Qualität aufweisen, die im Magdeburger Raum fast nur an der Kirche von *Schermen* erreicht wird, die Ende des 12. Jahrhunderts entstand (Abb. 95). Das sehr häufige Vorkommen des Westquerturms ist ein verbindendes Element der beiden Regionen, wobei sich jedoch zeigt, daß in der Prignitz im allgemeinen Turm und Schiff zeitgleich errichtet wurden. Die Region der Prignitz steht am Ende des romanischen Dorfkirchenbaus und vergegenwärtigt nochmals eine handwerkliche Blüte im Kirchenbau aus Feldstein, der in späterer Zeit nicht wieder erreicht wurde.

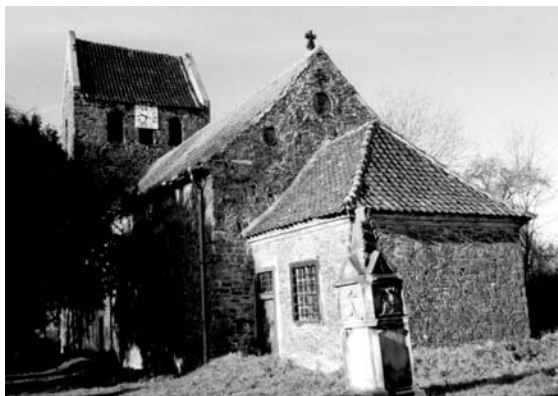
Abb. 96 Südostansicht

Der 7,70 m breite und 5,35 m tiefe Turm der Kirche, dessen Mauerstärke 1,30 m beträgt, öffnet sich im Glockengeschoß unter dem Satteldach in den Längsseiten durch je drei rundbogige, an den Schmalseiten durch je eine segmentbogenförmige Schalluke. Die Beleuchtung des Turminnen erfolgt über einen Lichtschlitz in der Süd- bzw. zwei in der Westwand (dort der untere zugesetzt). Die kleinteilige Eckquaderung des Turmes zieht sich einheitlich über die ganze Höhe des Baukörpers hin. In der Südwand des Turmes befindet sich das heutige Kirchenportal.

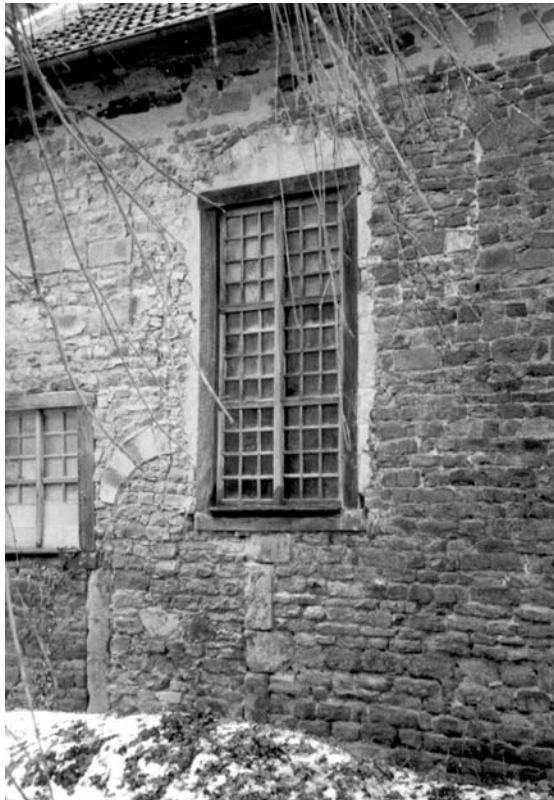
In dem dadurch markierten Westteil des Schiffes sind auf beiden Seiten drei vermauerte Rundbogenfenster bzw. deren Laibungen in regelmäßigen Abständen erkennbar. Unter dem jeweils westlichen dieser Fenster finden sich Reste eines vermauerten Rundbogenportals. Die Bögen von Portalen und Fenstern bestehen aus abwechselnd angeordneten sandfarbenen und dunkelgrauen Steinen. Zudem sind die Portale durch eine flache Bogenbegleitschicht ausgezeichnet.

Abb. 97 *Vermauertes romantisches Portal und Fenster der Südwand*
